Microbiologische verontreiniging bij balansventilatie beperkt

Piet Jacobs,
Daniël van Rijswijk

DE ONDERZOEKSWONING

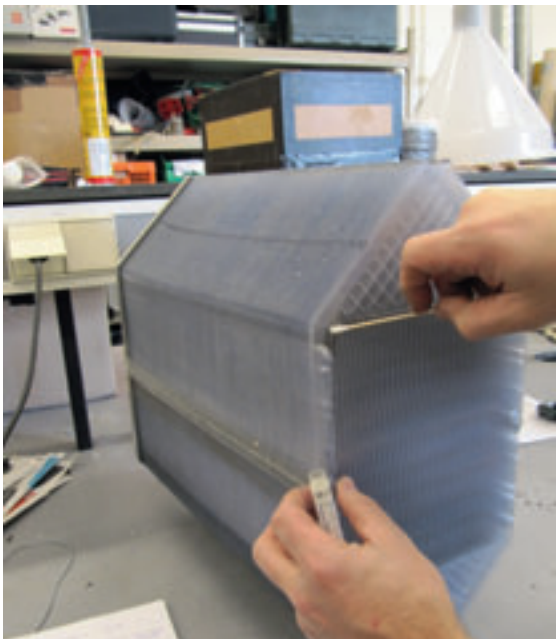
1. Platenwarmtewisselaar met monsternamprocedure (swab-monster 5 in luchtafvoer; zie tabel 2).

Voor deze procedure is gekozen omdat in september de drukval over de warmtewisselaar kan worden gemeten zonder het effect van condensvorming in de afvoer. De nieuwe warmtewisselaar heeft een drukval die ruim 35 procent lager is dan de oude warmtewisselaar.

De drukval over het afvoergeedeelte van de wisselaar is hoger dan de toevoer. Mogelijk is dit een gevolg van het feit dat de afvoertlucht meer verontreinigingen bevat omdat de afzuigkap op de afvoer is aangesloten. Een andere verklaring is dat er in het

afvoergeedeelte van de wisselaar bij lage buitentemperaturen condensvorming optreedt. Mogelijk kan hierdoor vuil extra afzetten.

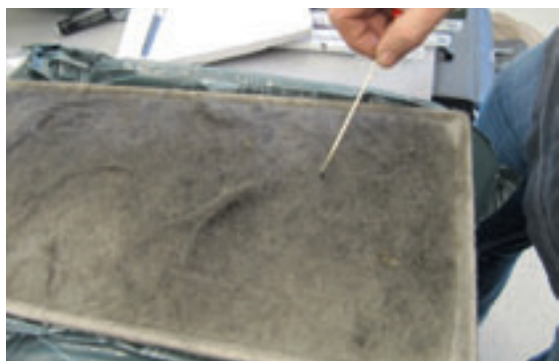
2. Buitenluchtfilter (swab-monster 1).

Indien de zichtbare verontreiniging op de toe- en afvoerszijde van de platen echt uit schimmeldeeltjes zouden bestaan, dan zouden er 10^5 – 10^6 schimmels zijn gemeten. Op basis hiervan kan worden gesteld dat er niet of nauwelijks schimmels aanwezig waren. Ook de bacteriën en gisten zitten erg laag. Zelfs op de filters zijn weinig bacteriën aangetroffen.

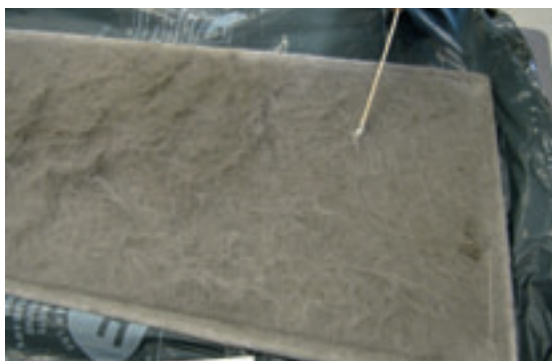
3. Binnenluchtfilter (swab-monster 3).

Bacteriën en schimmels komen niet los in de lucht voor, maar hechten zich voornamelijk op 1-microndeeltjes. Het G4-filter heeft voor deze deeltjes een rendement van 10 procent. Mogelijk hecht het daarom niet op de filters. Het afvoerfilter bevat wat meer bacteriën. Mogelijk komt dit omdat hier de condities ook wat gunstiger zijn qua temperatuur en rv.

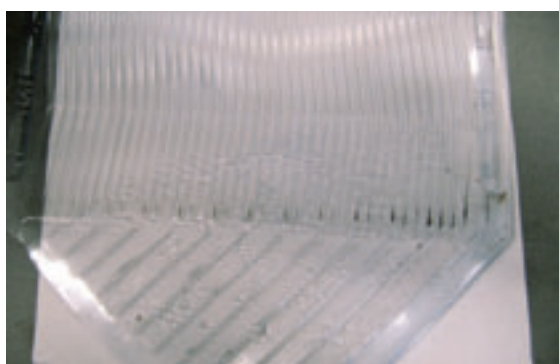
De verontreinigingen zijn direct bij het binnenkomen van de kanalen afgezet. Het middenstuk van de warmtewisselaarplaat

4. Onderzijde toevoer (swab-monster 8), aan de achterzijde is condens zichtbaar.

ziet er schoon uit, hetzelfde geldt voor de afvoer, hier is echter aan de onderkant – waar condens aanwezig is – geen verontreiniging zichtbaar.

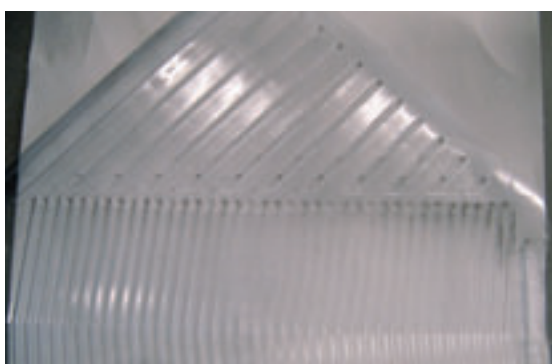
5. Bovenzijde toevoer (swab-monster 9).
